# 基于 ANSYS 仿真的 10kV 开关柜绝缘改造

**摘要** 分析了两起 10kV 手车式开关柜爆炸事故, 根据 ANSYS 有限元仿真计算结果实施了相应的绝缘改造方案, 并通过仿真试验予以验证。改造后的实际运行中再无同类型事故发生, 也在实践上证明了改造的有效性。同时就开关柜绝缘防护中存在的若干问题提出了建设性意见。

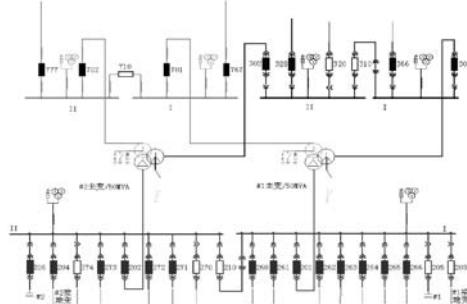
图 1 一次系统接线示意图

图 1 为该站一次系统接线示意图。110kV I 母、II 母并列运行; 10kV I 母、II 母分列运行, #1、#2 主变分供 10kV I、II 段母线。

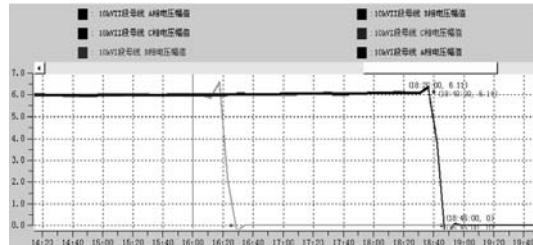
图 2 I、II 段母线三相电压示意图

图 2 为 I、II 段母线在 261、271 开关柜故障前后的三相电压示意图。

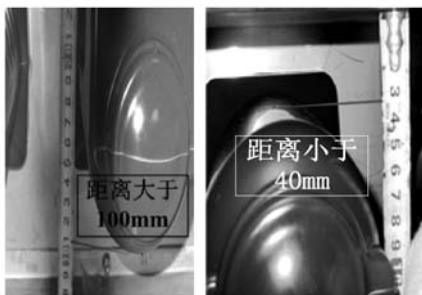
图 5 上、下静触头盒与金属中隔板间距

对多个未爆炸间隔进行解体检查, 发现引发故障的共性产品缺陷, 如图 5、图 6 所示。从图 5 中现场实测距离来看金属中隔板到母侧触头盒表面的距离大于 100mm, 而电缆侧触头盒表面到金属中隔板的空气净距离小于 40mm。

由于电场强度分布与空气间距存有直接关系, 从而导致金属中隔板两侧的空气中场强有明显差异, 预判这就是连续爆炸事故的根本原因。

针对结构上的缺陷, 为改善电缆出线侧触头盒与金属中隔板之间电场分布, 采用加装 SMC 绝缘板的办法进行改善, 改造情况如图 12 所示。绝缘板与金属板之间的固定采用尼龙绝缘螺丝, 避免金属螺杆带来的金属尖端放电效应。

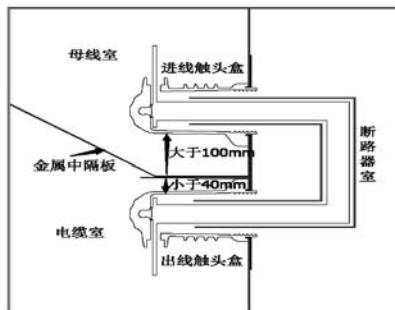
图 6 电场分布仿真模型示意图

根据开关柜实际运行特点进行 ANSYS 有限元仿真建模分析。仿真模型如图 6 所示。为了仿真精度较高, 对仿真模型进行了精细的剖分。图 7 是仿真模型的边界条件, 边界条件必须按照实际运行的情况进行设定, 否则容易直接导致仿真结果失真。图 8 和图 9 分别是仿真区域内电势与电场强度分布图。

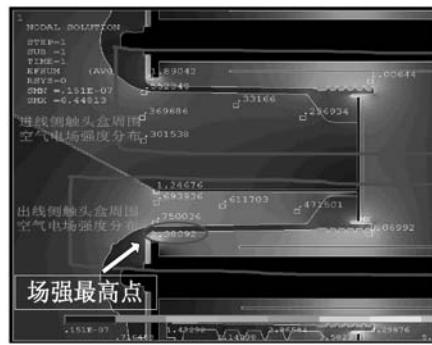
图 9 关键部位电场强度分布图

从图 9 中可见, 出线侧触头盒与金属中隔板所夹区域内的空气电场强度与触头盒内部空气中的电场强度较大。

由于触臂上表面到金属中隔板的空气距离较小, 导致场强较大, 在粉尘、水分等因素促发下引起局部放电, 最终导致拉弧而烧蚀电场集中处, 如 10 图所示, 这种放电现象与图 9 中仿真结果具有良好的一致性。
