35kV 不接地系统两相异地接地故障分析

刘俊才¹ 刘晓华² 杨自光¹

(1. 鄂尔多斯电业局, 内蒙古 鄂尔多斯 017200;

摘要 本文主要针对目前 35kV 不接地系统发生两相异地接地故障后, 35kV 系统整体电压与不同出线电流会发生怎样的变化, 通过建立等效电路对此类故障的基本特征进行介绍。同时, 通过对保护装置及录波器的数据进行分析, 验证了两相异地接地故障保护动作行为。

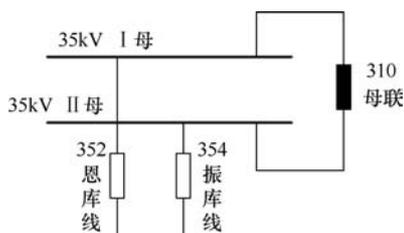
图 1 系统正常运行方式接线图

35kV 系统现场运行的接线方式如图 1 所示。事故后, 经巡查发现, 354 振库线 C 相发生接地故障。而 352 恩库线线路无故障, 保护未动作。初步判断

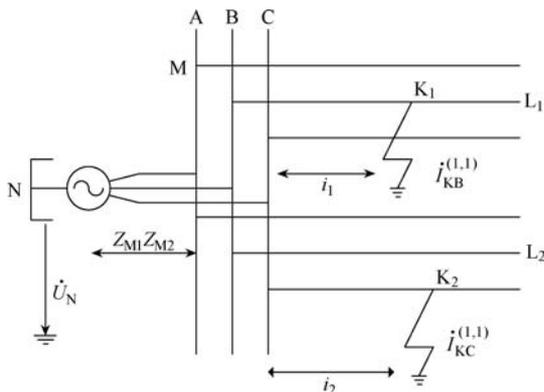
图 2 两条出线不接地系统简化电路图

如图 2 所示, 为中性点不接地 35kV 系统的等效电路图, 假定 L_1 线路的 B 相在 K_1 点发生接地故障, 此时, L_1 线路在 K_1 点的接地电流为 $I_{KB}^{(1,1)}/3$, 如果 L_2 线路的 C 相在同一时间 K_2 点也发生了接地故障, 那么 L_2 线路在该点的零序电流为 $I_{KC}^{(1,1)}/3$, L_1 出线与 L_2 出线的故障相别分别是 B、C 两相, 即同时接地故障, 对于主变压器的低压侧 M 侧与母线侧来说, 相当于 BC 相间短路故障。

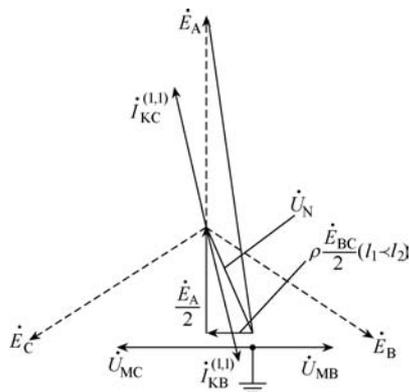
图 3 主变低压侧电流电压向量图

根据图 3 的相量图可以看出, 小接地电流系统异地两相接地有如下特征:

1) 发生接地相的相电压为地电压, 不接地的另两相电压升高为线电压。

2) 当发生接地任两相在同一地点接地时, 这两相电压同时降低, 大小相等。

3) 当发生接地的任两相不在同一地点接地时, 这两相电压均降低, 但是电压小的一侧靠近电源及母线侧, 电压大的远离母线侧。

4) 当有接地电阻时,接地点不在同一位置的两相电压降低,但是有接地电阻接地电压数值较发生直接接地的电压数值高。

不同线路不同地点接地故障与同一线路同一地点两相短路不同的是两相短路非故障相电压保持不变,而是两点异地接地故障时非故障相电压升至约 1.5 倍原相电压。

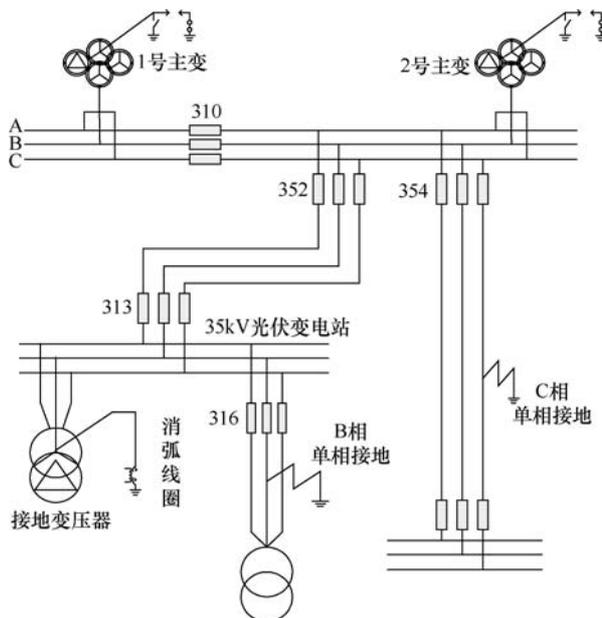
图 5 系统整体接线一次图

经过对比,352 与 313 大小相等,相位相反。可以判断出,该电流为穿越性电流,差动保护不动作,属于区外故障。然后继续向下一级巡视,发现恩格尔光伏电站 35kV 母线下一级进线 316 开关跳闸。

316 3#光伏进线 3 月 14 日 13:25:31.195,保护整组起动;13:25:31.215,B 相 I_{bmax} 为 74.67A,过流 I 段单相接地故障。

通过上面的分析可以看出,如图所示,352 恩库线对端电厂的 316 3#光伏进线至光伏升压变压器段从 2 月 17 日开始发生过多相 B 相单相接地,BC 相间故障,过流 I 段动作。316 3#光伏进线至光伏升压变压器段 B 相电缆绝缘较弱,导致 B 相发生接地故障。
